## Drift- og vedligeholdelsesplan

**Rekvirent:** AB Bakkegården

**Rapport dato:** 30-04-2025

**Sag nr.:** 502511

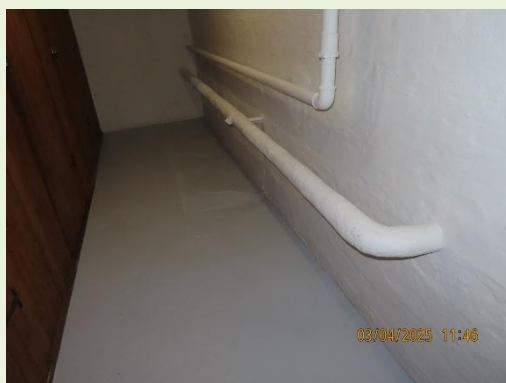
Ved gennemgangen virkede kælderen tør og i rimelig stand. Der kunne ses enkelte pudsskader, afskalninger i kælderindervæggene mod gulvet. Kælderydervægge i fyrrum også delvis kalkbehandlet behandlet, og i rimelig stand, der er enkelt sætninger. Fundamenter er murede.

Kældervægge

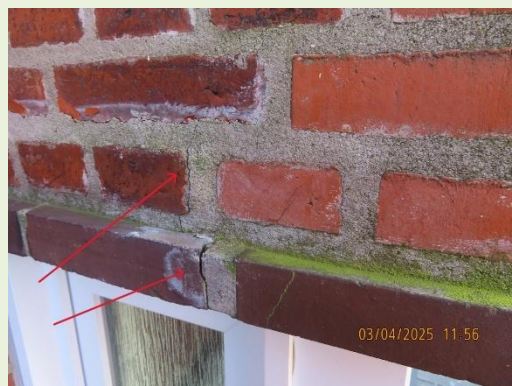
Facaden mod gade fremstår i blankt murværk i røde sten. Facaden fremstår velholdt og der er enkelte steder med revner/sætninger i fugerne.

Mørtelfuger

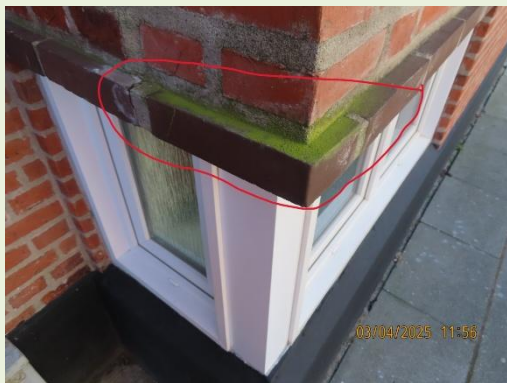
Mørtelfuger og inddækning

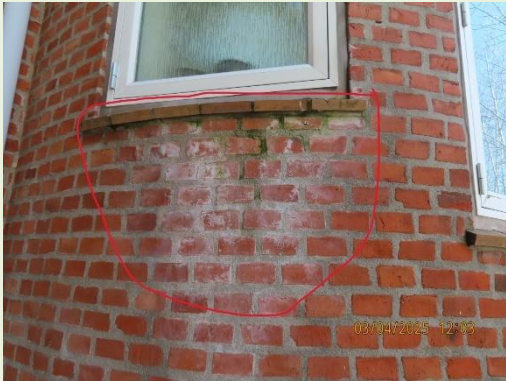
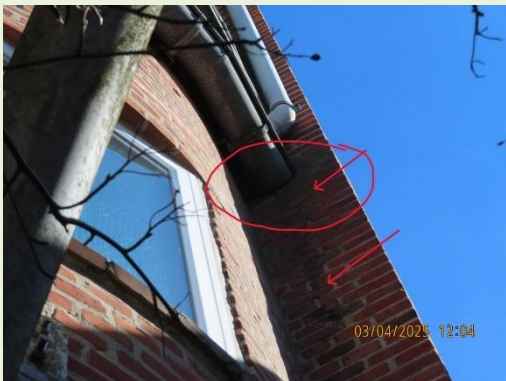
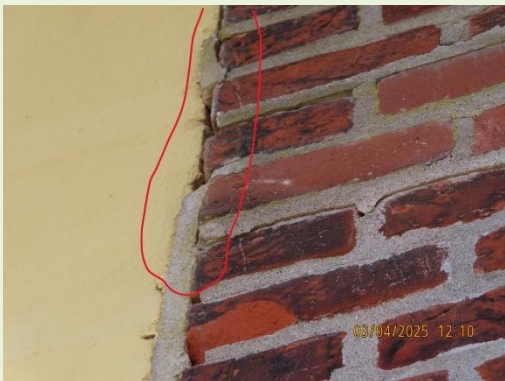
| 07. Facade mod gården | |

Facaden mod gården fremstår i blankt murværk i røde sten. Facaden fremstår velholdt og der er enkelte steder med revner/sætninger i fugerne ved overligger. Samt ved den runde tilbygning.

| 07. Facade mod gården | |
|---|---|
| Facade, tilbygning | Facade tilbygning |
| Facade tilbygning | Dilatationsfuge |

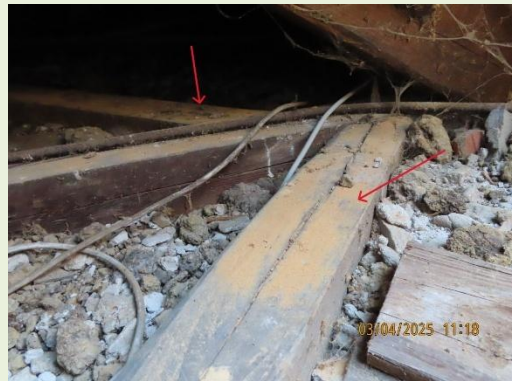
De angrebne områder rengøres med støvsugning eller fejning. Er det tagkonstruktioner bliver det nedfejning af bjælker og spær. De angrebne områder behandles derefter med et specialprodukt mod borebiller 2 til 3 gange alt efter behov. Selvom midlet ikke er skadeligt for mennesker og dyr, må der ikke være mennesker eller dyr til stede, når vi sprøjtebehandler træet.

Tagkonstruktion set indefra, borebiller

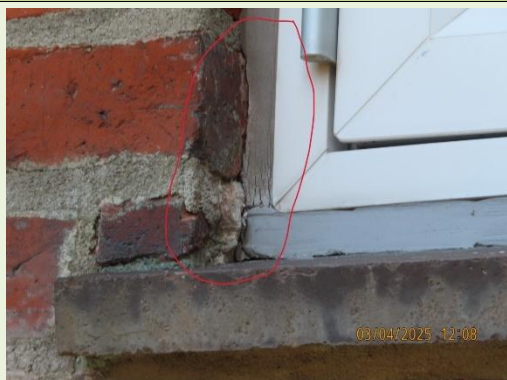
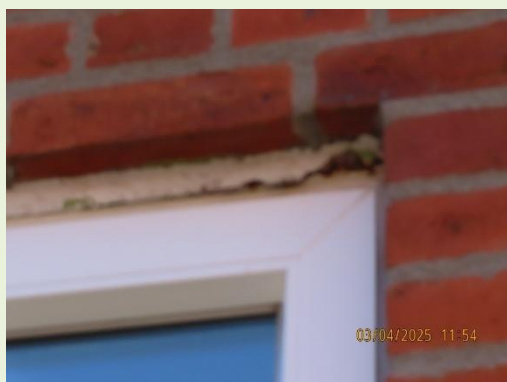
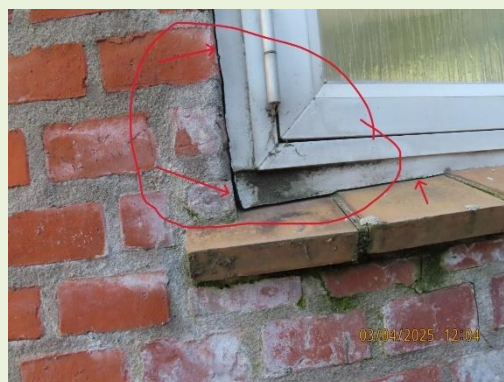
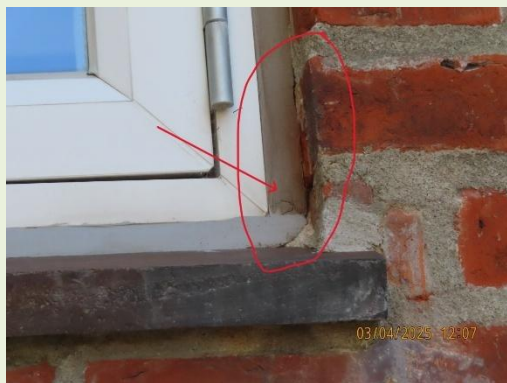
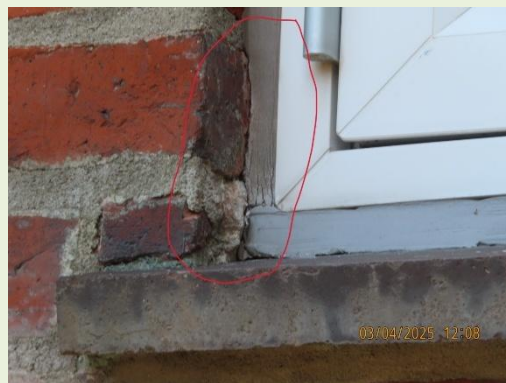
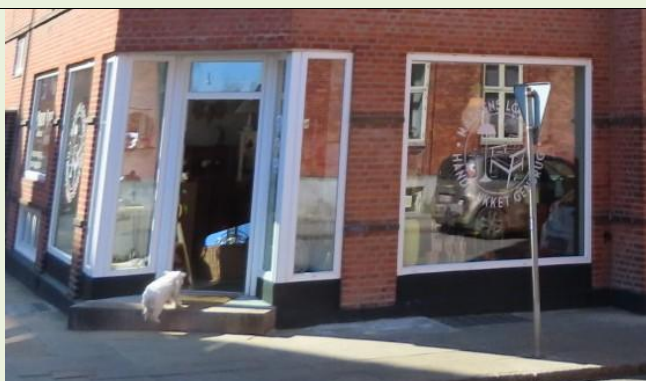
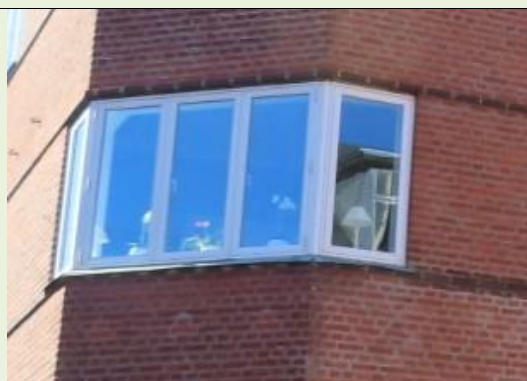
#### 14. Vinduer

- Gennemgang, reparation af murværk, mørtelfuger og sætninger ved port gennemgang og rund tilbygning
- Udskiftning af elastiske fuger ved vinduer og døre

Elastiske fuger

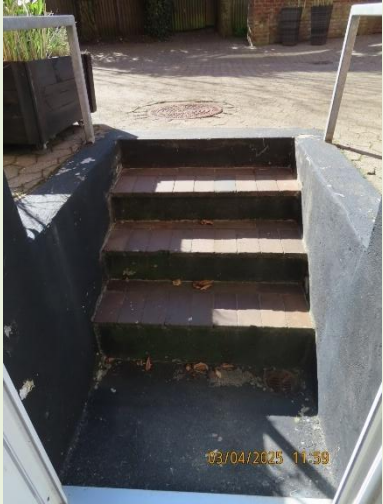
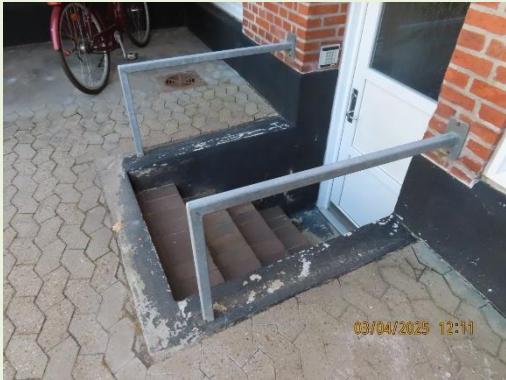
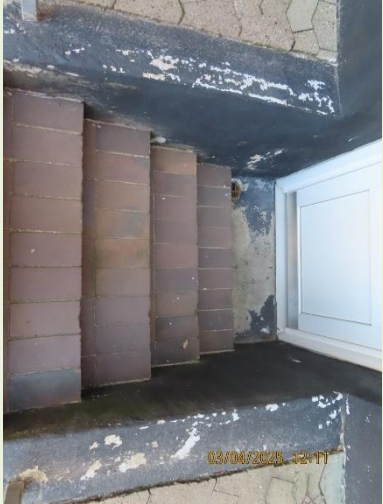
**Beskrivelse** Trappe mod mellemgang består af granit trin og beton vanger. Vangerne er revnet. Øvrige udvendige trapper er ståltrapper.

| 17. Udvendige trapper | |
|---|---|
| Betonvanger | Betonvanger |

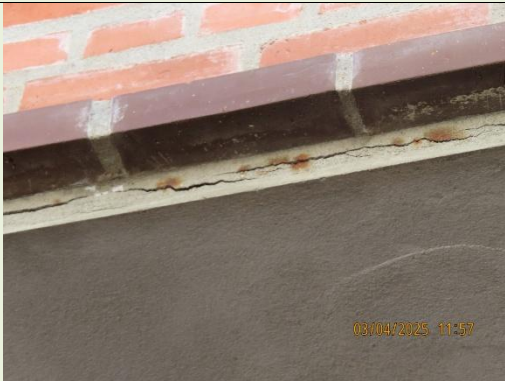
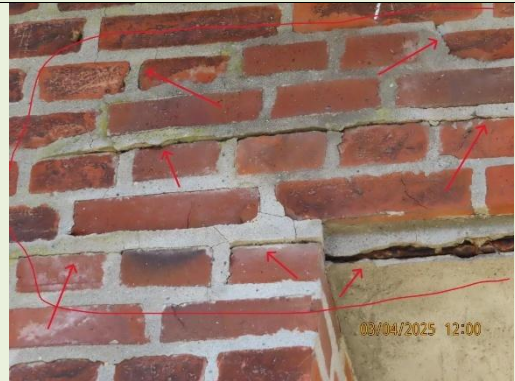
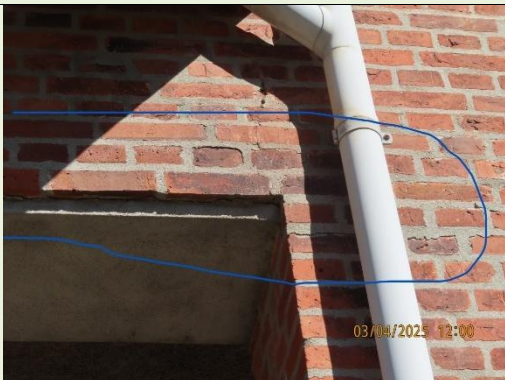
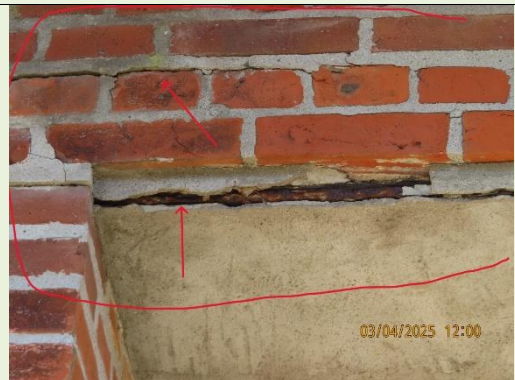
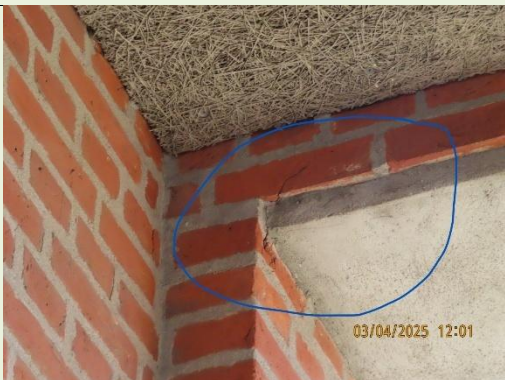
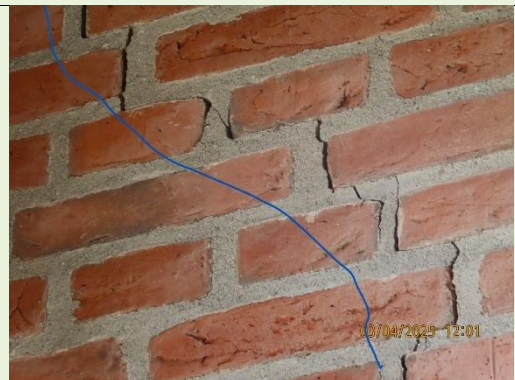
18. Port gennemgang

Der er konstateret sætninger, revnedannelser ved de bærende overligger-/bjælker på begge sider af port gennemgangen. Det anbefales at få disse kontrolleret, og udbedret snarest. Der skal åbnes op til jernbjælkerne, og de skal afrensnes og behandles for rust.

Rusten jernbjælke

Sætningsrevner

Sætningsrevner, rusten jernbjælke

Revnedannelser, sætninger

Det anbefales at en gang årligt kontrolleres port gennemgangen for sætninger og revnedannelser. Disse bør udbedres omgående.

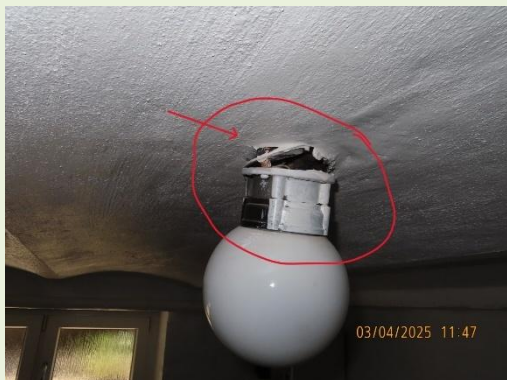
Defekt dåse

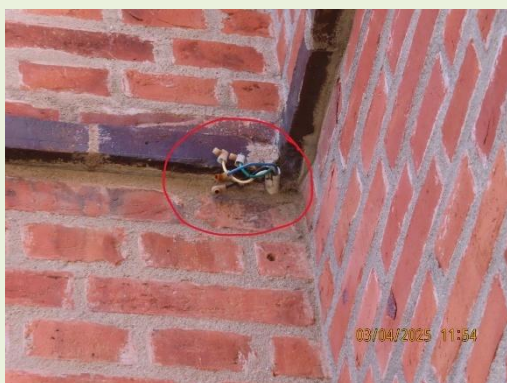
Udv. El, mangler dåse
