## Drift- og vedligeholdelsesplan

**Rekvirent:** AB Bakkegården

**Rapport dato:** 30-04-2025

**Sag nr.:** 502511

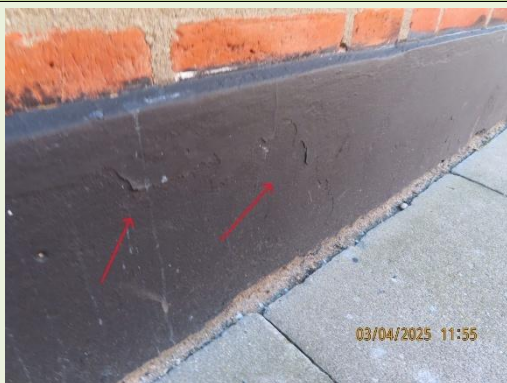
Sokkel mod gade

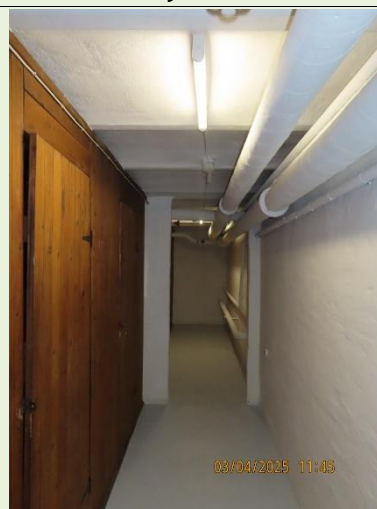
Ved gennemgangen virkede kælderen tør og i rimelig stand. Der kunne ses enkelte pudsskader, afskalninger i kælderindervæggene mod gulvet. Kælderydervægge i fyrrum også delvis kalkbehandlet behandlet, og i rimelig stand, der er enkelt sætninger. Fundamenter er murede.

Kældervægge

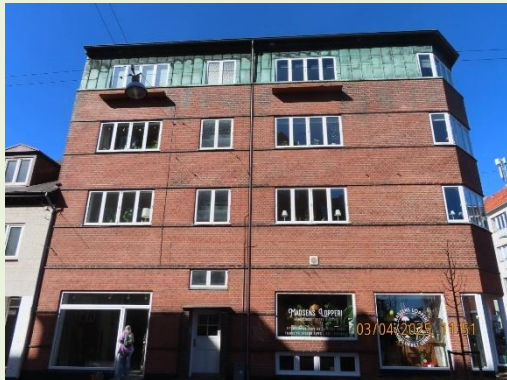
Facaden mod gade fremstår i blankt murværk i røde sten. Facaden fremstår velholdt og der er enkelte steder med revner/sætninger i fugerne.

Facader mod Torvegade

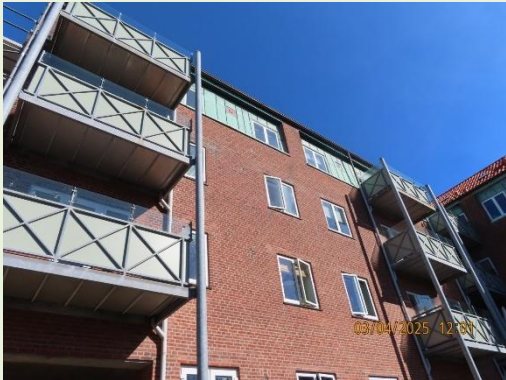
Facaden mod gården fremstår i blankt murværk i røde sten. Facaden fremstår velholdt og der er enkelte steder med revner/sætninger i fugerne ved overligger. Samt ved den runde tilbygning.

| 07. Facade mod gården | |
|---|---|
| Facadergård | Facader gård |

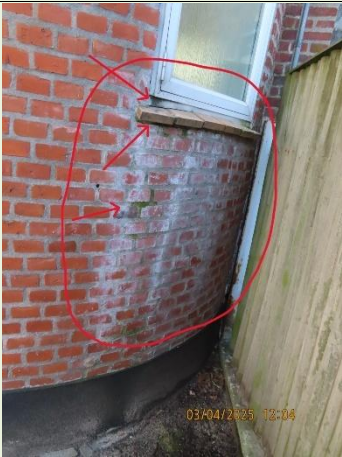
| 07. Facade mod gården | |
|---|---|
| Facade, tilbygning | Facade tilbygning |

- Gennemgang, reparation af murværk, mørtelfuger og sætninger ved port gennemgang og rund tilbygning
- Udskiftning af elastiske fuger ved vinduer og døre

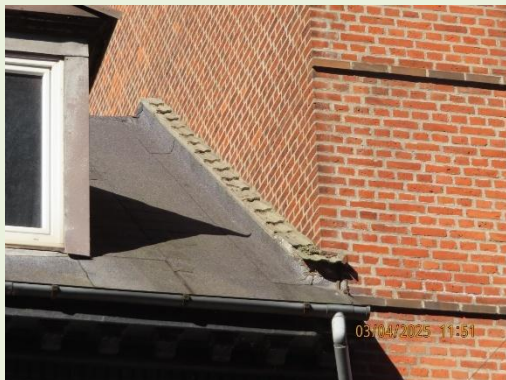
Brandkarm, inddækning

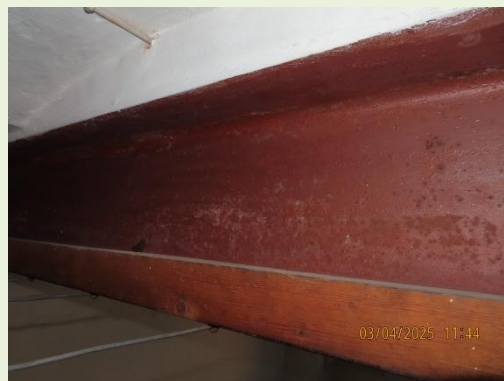
Jernbjælker

| Prio. År | Opgave | Mængde | Enhed | Enhed pris | Pris i alt |
|---|---|---|---|---|---|
| 2026 | Kontrol og rust/brandbeskyttelse af jernbjælker. | 1 | Skøn | 60.000 | 60.000 |

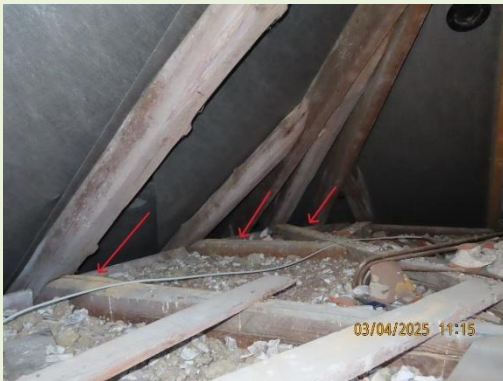
Tagkonstruktion set indefra, borebiller

De angrebne områder rengøres med støvsugning eller fejning. Er det tagkonstruktioner bliver det nedfejning af bjælker og spær. De angrebne områder behandles derefter med et specialprodukt mod borebiller 2 til 3 gange alt efter behov. Selvom midlet ikke er skadeligt for mennesker og dyr, må der ikke være mennesker eller dyr til stede, når vi sprøjtebehandler træet.

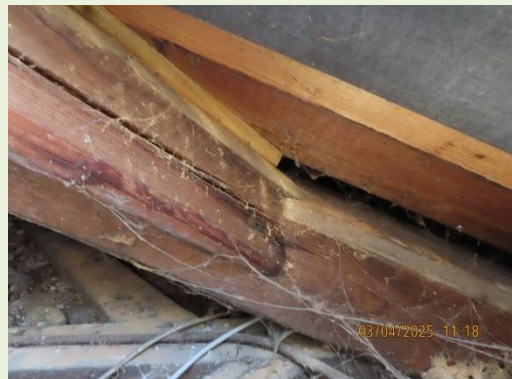
Tagkonstruktion set indefra

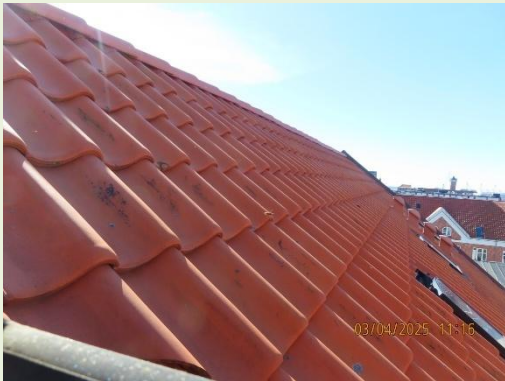
Tagbelægning

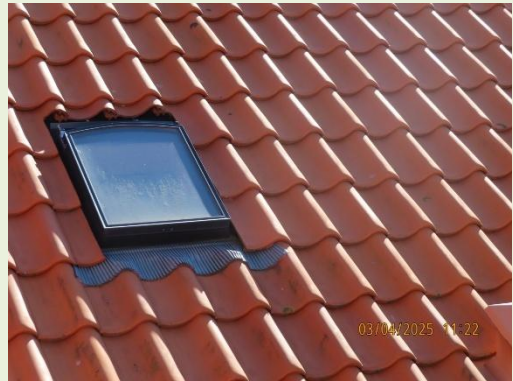
Tagbelægning, Velux vindue

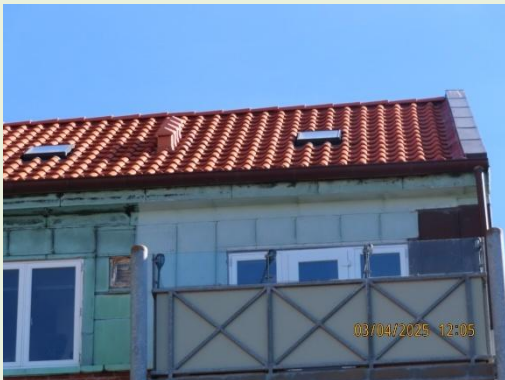
Tagbelægning, kobber manzard

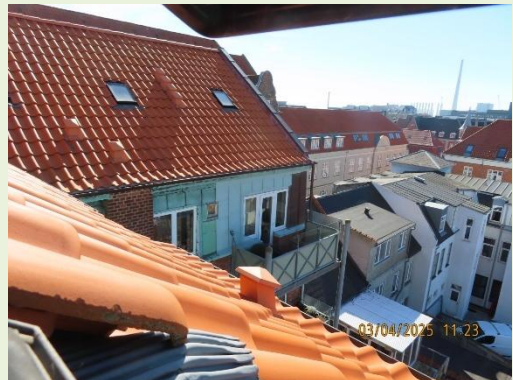
Tagbelægning, Veluxvinduer

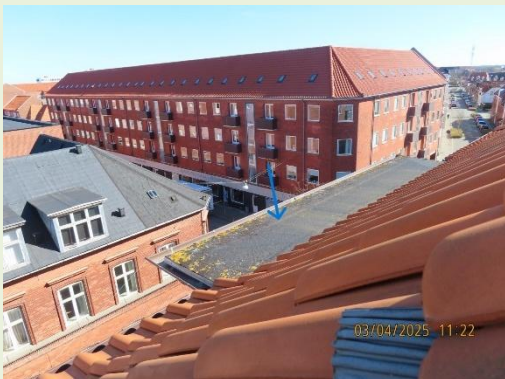
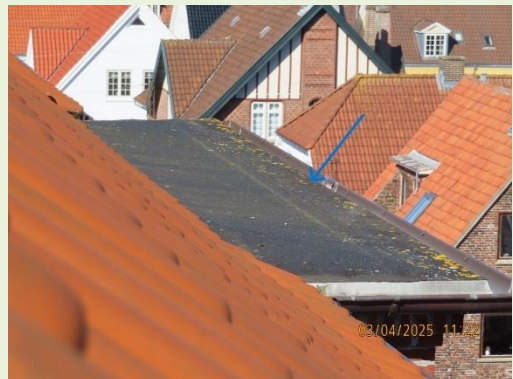
Tagbelægning, Paptag

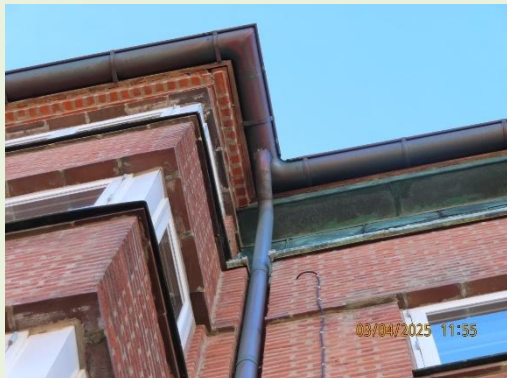
Kobber tagrender og nedløbsrør

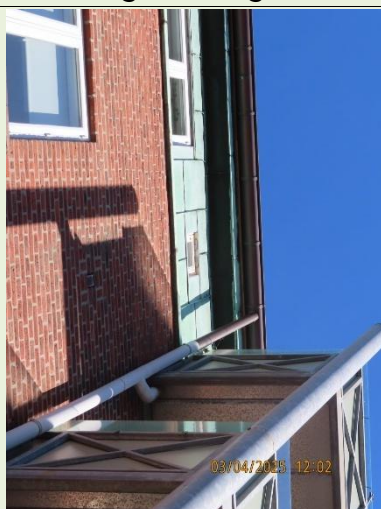
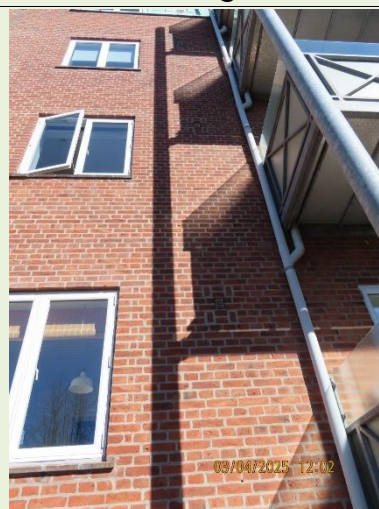
Zink tagrender - Plast nedløb

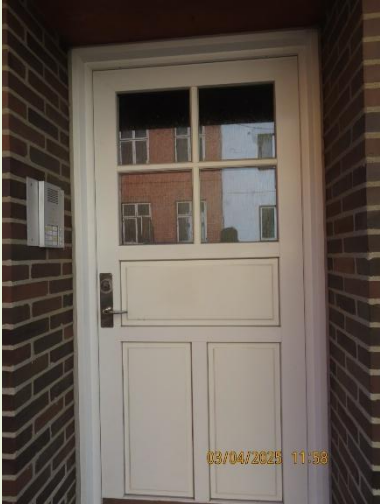
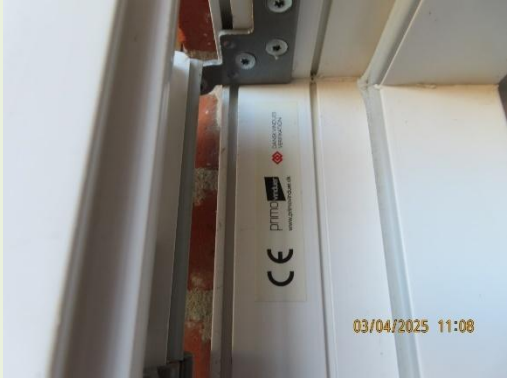
| 13. Yderdøre | |
|---|---|
| Hoveddøre | Hoveddør |

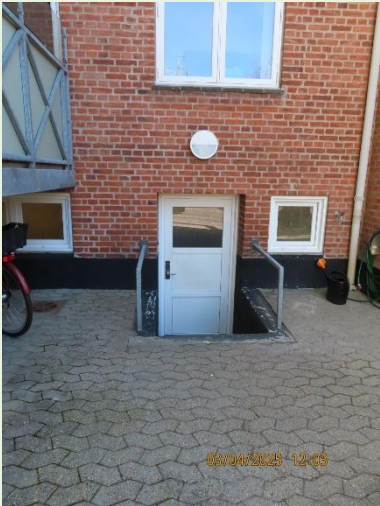
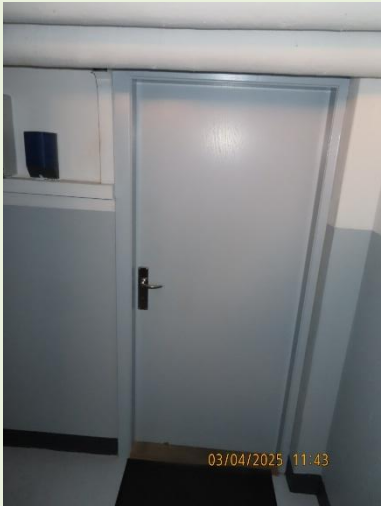
| 13. Yderdøre | |
|---|---|
| Kælderdør udv. | Kælderdør indv. |

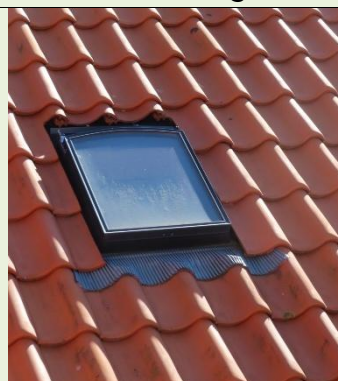
Velux vinduer

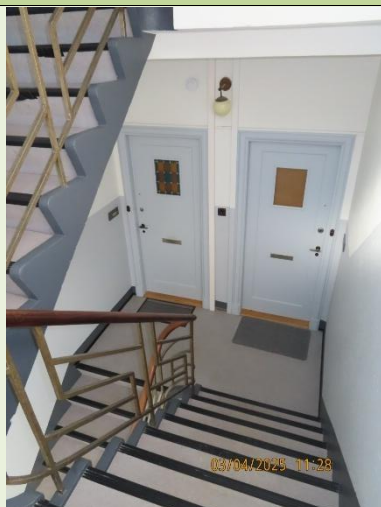
Hovedtrappe

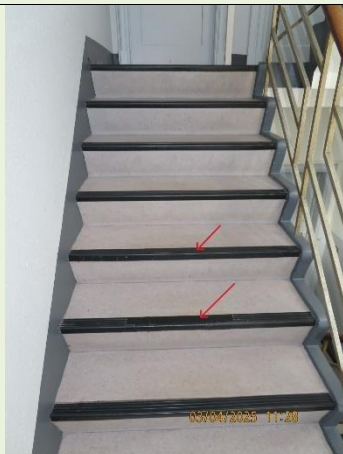
Belægning og trappeforkanter

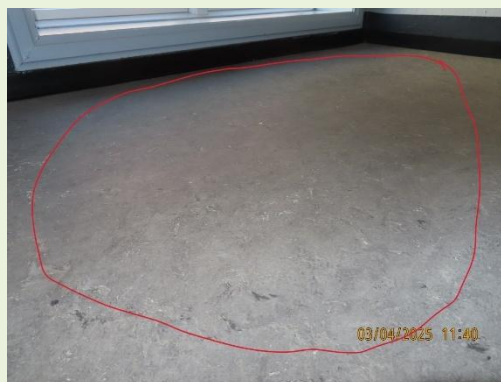
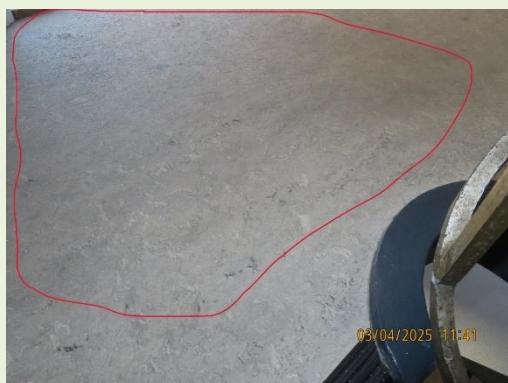
Belægning

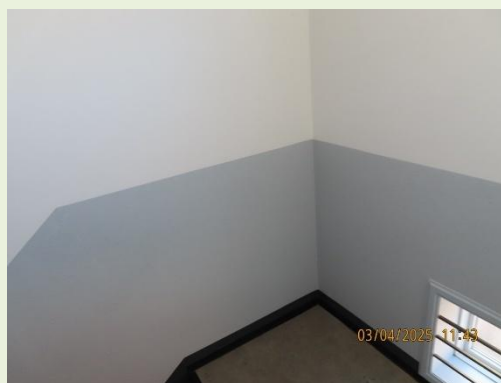
Malerarbejde

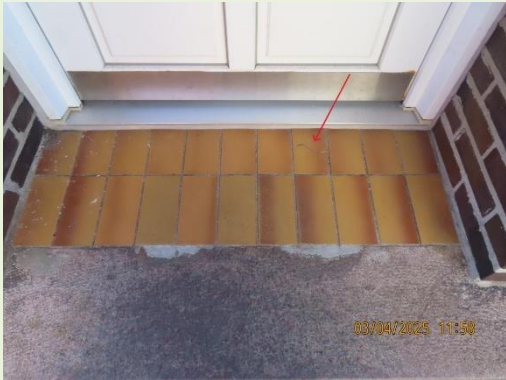
**Beskrivelse** Trappe mod mellemgang består af granit trin og beton vanger. Vangerne er revnet. Øvrige udvendige trapper er ståltrapper.

| 17. Udvendige trapper | |
|---|---|
| Trappe mod gade, klinker | Beton trappe |

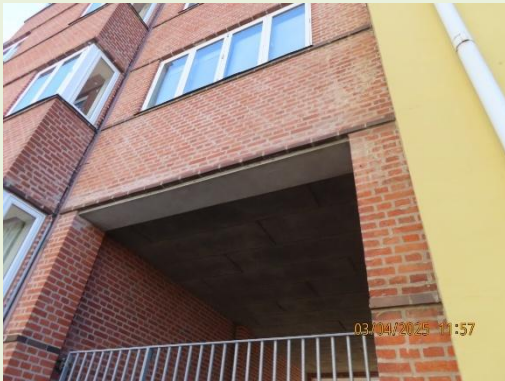
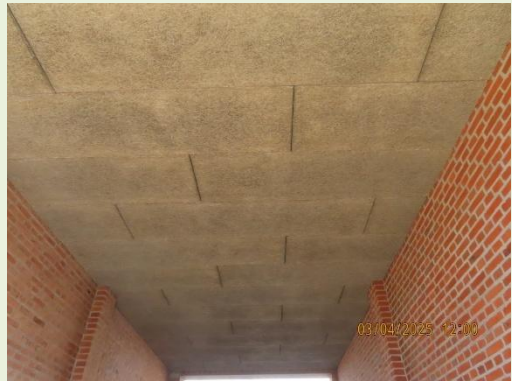
Der er konstateret sætninger, revnedannelser ved de bærende overligger-/bjælker på begge sider af port gennemgangen. Det anbefales at få disse kontrolleret, og udbedret snarest. Der skal åbnes op til jernbjælkerne, og de skal afrensnes og behandles for rust.

Port gennemgang

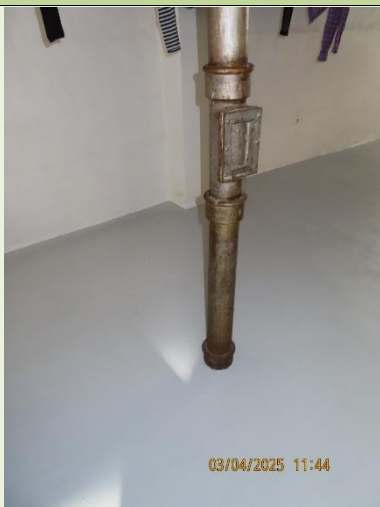
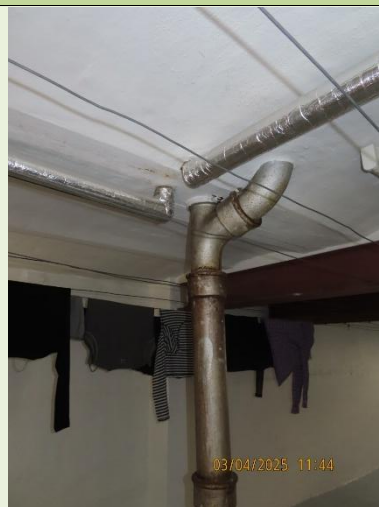
Faldstamme

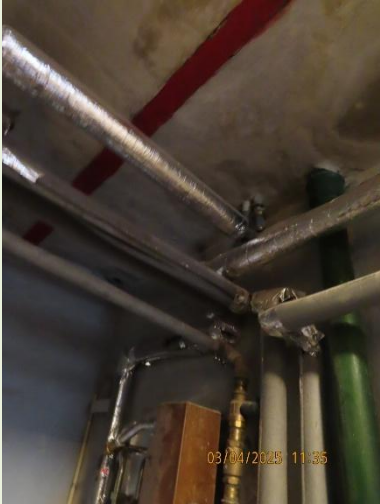
| 20. Vandinstallation | | | |
|---|--|---|--|
| Vandinstallation | | Vandinstallation, veksler | |

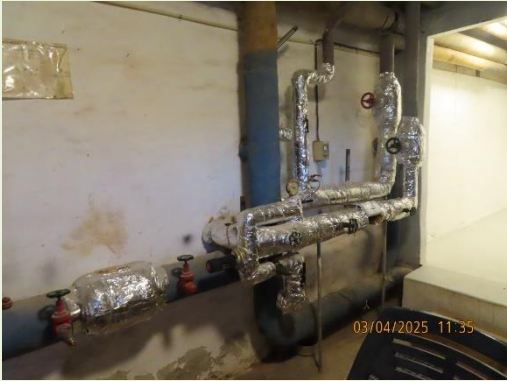
| 21. Varmeanlæg | |
|---|--|
| Fjernvarme | |

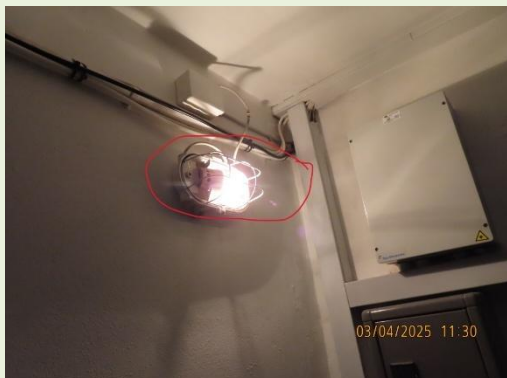
Mangler glas

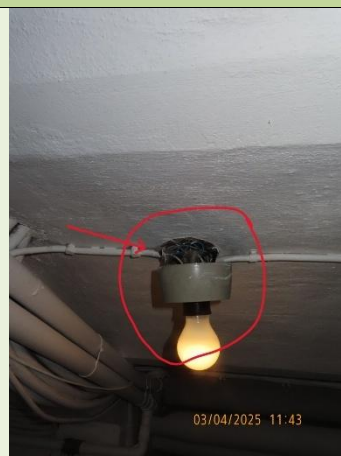
Defekt dåse

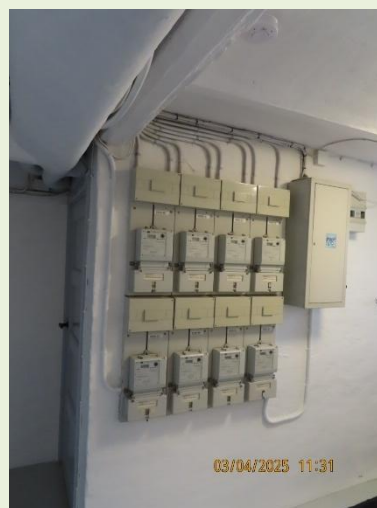
Eltavler

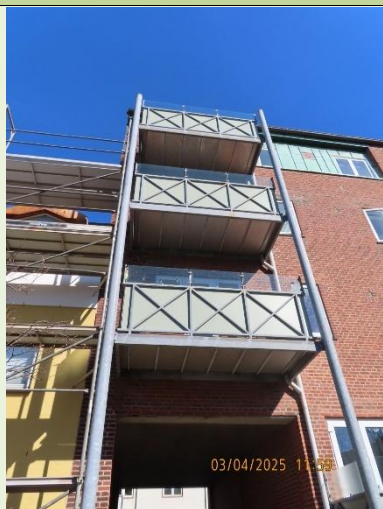
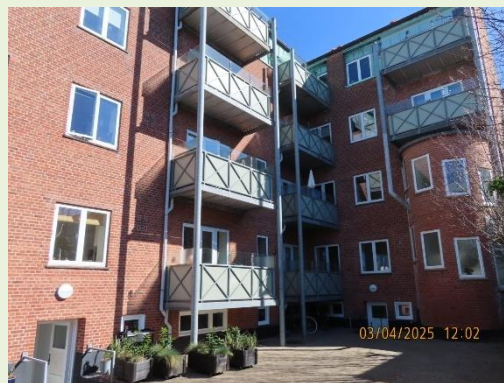
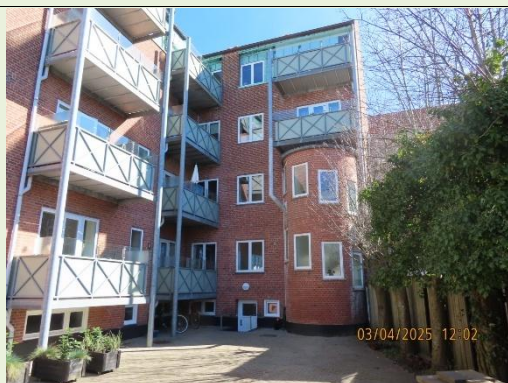
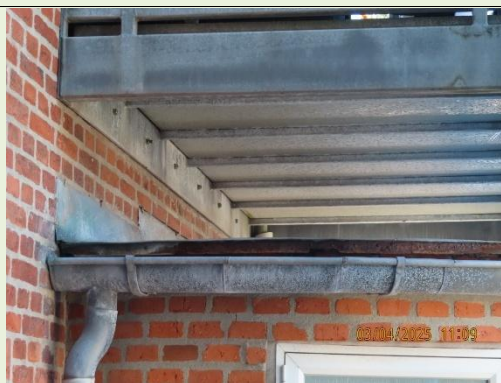
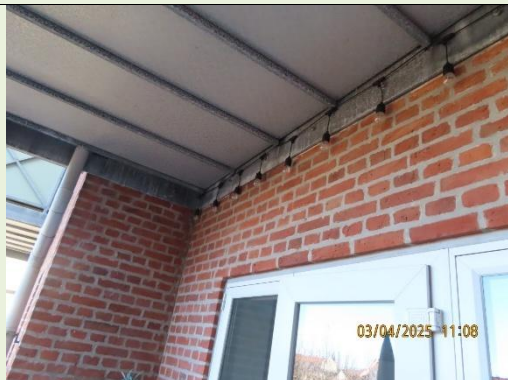
Altan

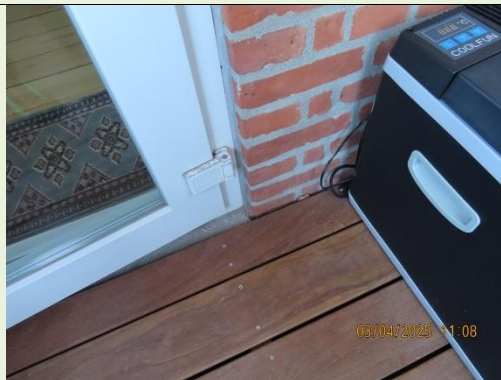
Bræddebælgning
